# Az ipolytölgyesi Szentlélek templom építészeti felmérése / The architectural survey of the Holy Spirit Church

Ybl Egyetemi Alapítvány  
Budapest, 2025

ÓBUDAI EGYETEM  
YBL MIKLÓS ÉPÍTÉSTUDOMÁNYI KAR

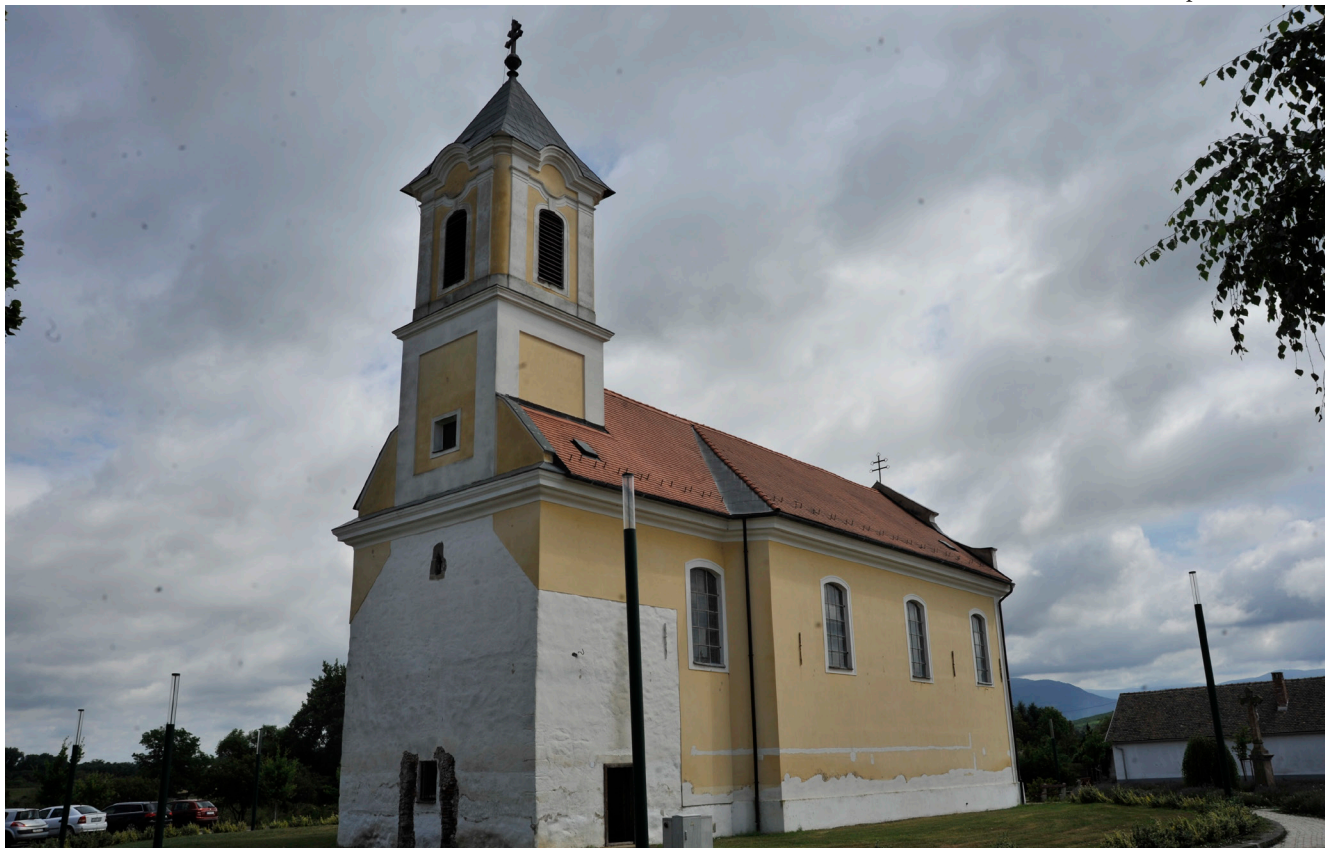
48/1 A templom / The church

nave and the single-section sanctuary are covered by Czech vaults. These vaults rest on pillars placed in front of the plane of the side walls. These pillars are quite thin. On the one hand, this reinforced the hall-like character of the nave, but on the other hand, it caused structural problems, as the shallow pillars were unable to adequately support the lateral pressure of the vaults. The serious cracks and deformations currently visible on the vault are at least partly due to this structural inadequacy. In addition to the undersized pillars, another problem was the late Baroque structural feature of the church, whereby the tie rods, which were installed at an angle to the masonry from the corbels to remedy this very problem, were fixed to the main beams of the roof structure via the trusses.<sup>24</sup> However, wood behaves very differently from iron, especially over a longer period of time, as it undergoes slow deformation, so in the long run, these Baroque tie rods can no longer fulfill their role because their connection to the tie beams is no longer capable of transferring force. This may have been the case here, which is why new tie rods were later built into the church, this time not as hidden as in Baroque times, but visible in the church interior, connecting the shoulders of the vault horizontally.

The Czech vaulted ceiling described above, with its shallow wall pillars, created a simple, spacious, and well-organized space. This could not have been merely a spontaneous consequence of the routine application of a structure that was fashionable at the time. The designer’s desire for clarity is also evident in other aspects. The difference in size between the nave and the sanctuary is minimal, so the triumphal arch does not really divide the space. The aforementioned symmetrical layout and the positioning of the sacristy behind the sanctuary also resulted in simplicity in the exterior mass. The effect was further enhanced by the distinctly puritanical, virtually unadorned design of the exterior facades. The openings were given the simplest ribbon frames, and there are no vertical architectural elements on the side walls, such as the pilaster strips that were common at the time. Even the pediment of the main façade is formed with rather abstract, quotation-like elements. The placement of the tower behind the sanctuary did not cause any breaks in the plane, blending into the facades. There is no difference in height between the walls of the nave and the sanctuary, and the main cornice runs around at the same height, as is typical of Baroque churches. In fact, the narrower section of the sanctuary is covered with a lower-pitched roof, so that the roof ridge runs at the same height throughout the entire roof structure.

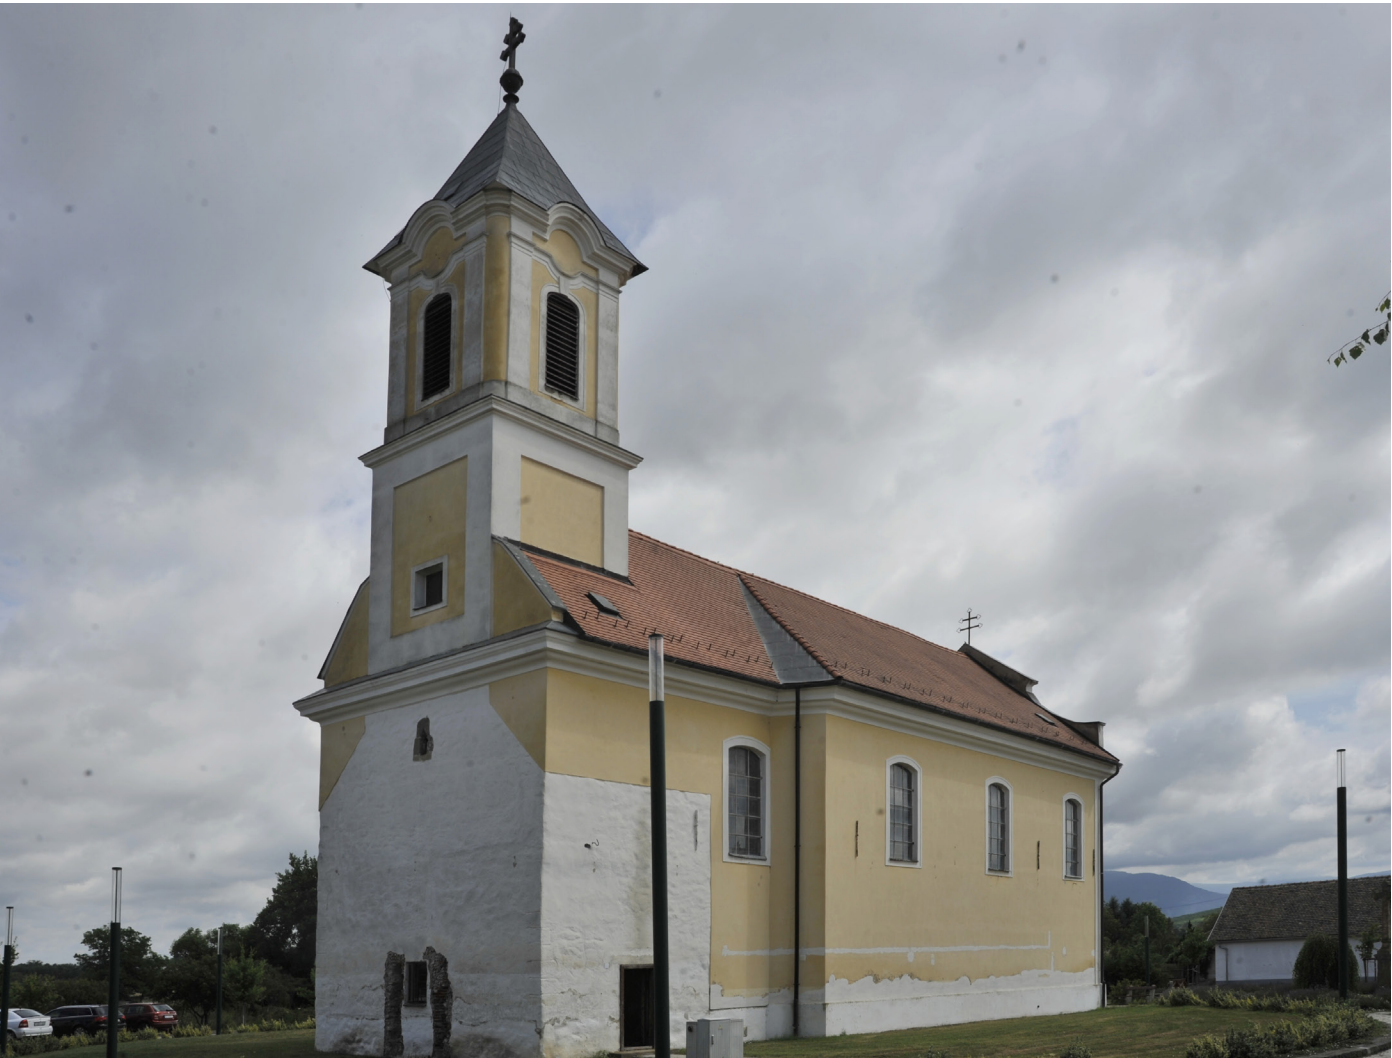
57/1 Külső homlokzat / Exterior façade

The façade currently presents a two-tone scheme: the wall fields are painted yellow, while the architectural members (cornices, window surrounds, pilasters articulating the wall bays, and the plinth) are white. Overall, the present coloration gives the elevations a mildly contrasting appearance. The western side (the medieval portion—former church), slightly offset with a shallow break in plane, is painted a homogeneous white; this shift in colour effectively marks the position of the earlier church. At several points on the building (likely due to inadequate rainwater drainage) dampness is visible, and as a result, layer separations and losses probably caused by salt damage and/or frost damage can be observed. On the eastern side, beneath the eaves, traces of water ingress are evident on the cornice members, including laminar detachment of the paint layer, masonry losses, and cracks running beyond the mouldings. The deterioration is probably due to the poor condition of the rainwater guttering and may be related to damage in the masonry.

A katolikus templom homlokzata felújítás előtt áll. Színes archív felvételek hiányában pontosan nem ismert az épület korábbi színezése, színárnyalata, valamint a legutóbbi felújítás során elpusztultak a homlokzaton az eredeti rétegek, a vakolat nagy része cserélt. Egy esetleges festő-restaurátori homlokzatkutatás során lehetséges, hogy előkerülnének magasabban fekvő, rejtettebb területeken korai rétegek, de nem biztos, hogy elég információval szolgálna az egykori színezésről. A fennmaradt fekete-fehér fotók különböző információkkal szolgálnak, többek között kivehető, hogy némileg eltért korábban is a falsíkok és az épülettagezatok árnyalata. Mivel nincsenek megbízható adatok a korábbi megjelenés tekintetében, elfogadható, hogy az örökségvédelmi hatósággal egyeztetve a pontos színmeghatározás megrendelői/tervezői döntés eredménye legyen, amennyiben a teljes homlokzat színezése felújításra kerül. A jelenlegi festés is már történeti értékkel bír, Ipolytölgyes utcaképébe illeszkedik, a község lakosai és a hívek számára pedig autentikus értékkel bír, ezért a jelenlegi színezés megtartása (finomítása) támogatható.

A műemlék épület homlokzatának vakolt, festett falfelületein a későbbi beavatkozások vakolat- és festékrétegei alatt még rejtve fennmaradt korai színezések lehetnek, melyek történeti értéket képviselnek. Ezek megóvása kiemelt feladat, valamint elengedhetetlen a későbbi kutathatóság biztosítása, ezért a felújítás – ahol lehet – a meglévő rétegek megtartásával javasolt.

Earlier colour layers may still survive beneath later plaster and paint campaigns on the rendered, painted wall surfaces of the listed building's façade; these constitute historical value. Their preservation is a priority, and ensuring future research ability is essential; therefore, wherever possible, the refurbishment should proceed with retention of existing layers.

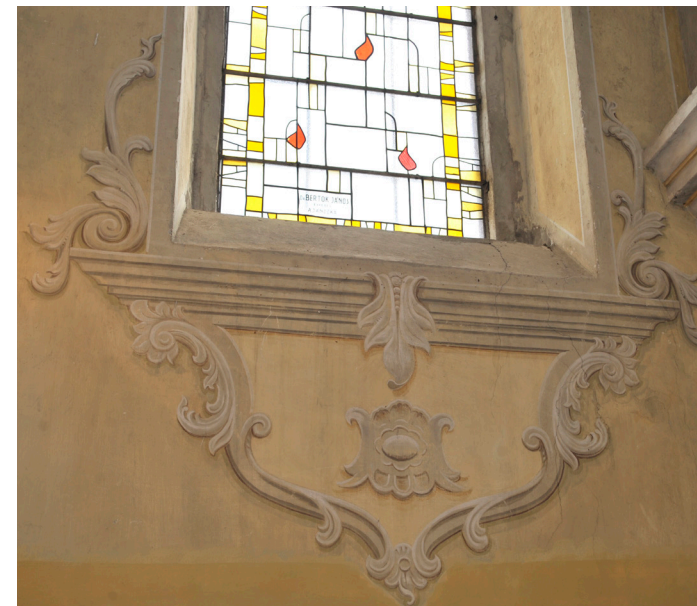
59/2 Ablak alatti festett ornamentika / Painted ornaments beneath the window

The interior is richly decorated. The side walls present homogeneous wall fields with painted ornaments beneath the windows, a marbled plinth and architectural members (pilasters). The vaults display architectural and ornamental decorative painting, as well as central oval figurative compositions.

A belső tér festései leromlott állapotúak, beázás okozta foltosodások, nagyméretű hiányok, kipergések, statikai repedések figyelhetők meg. A festett felületek elszenyveződtek, megsötétedtek, sok helyen kopottak, sérültek. Elsősorban a lábazati területeket érintő állagmegóvó munkák során, eltérő magasságig javították a falazatot, színezéseket a közelmúltban. A javítások árnyalata sötétebb lett, mint a többi festés, ezért a határvonal erősen elkülönül, az érintett területeken a márványozott lábazat nem lett helyreállítva.

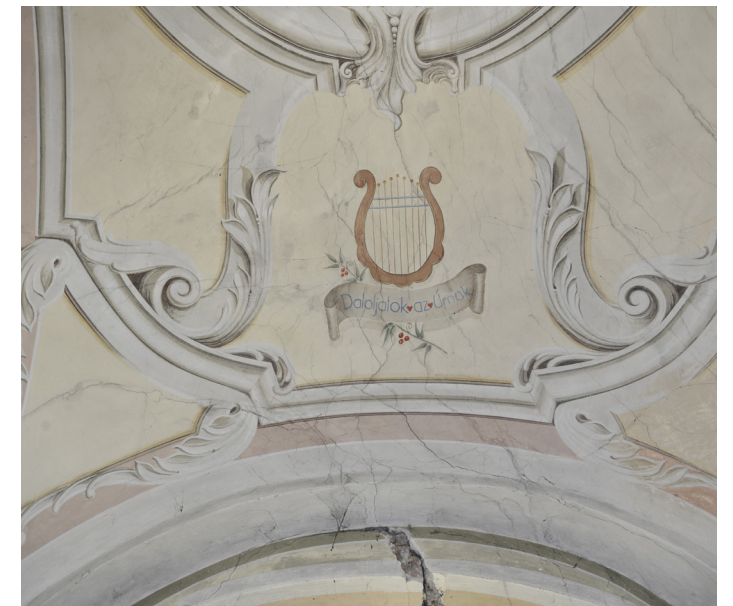
59/3 Festés állapota, kipergés / The condition of the paintings, flaking

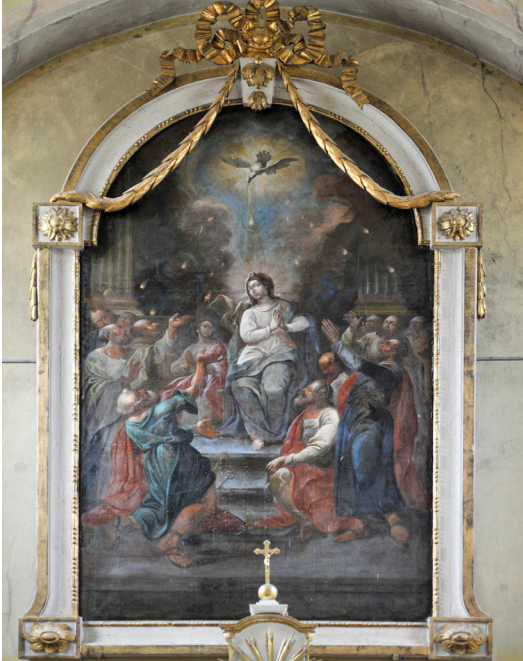
60/1 Főoltárkép / The altarpiece

A templom főoltárképe a festmény bal alsó szakaszán olvasható felirat alapján 1795-ben készült, és sikerült azonosítani alkotóját is Josef Zannusi /Zannusy/Zanusy személyében. A kép felirata szerint a festmény Nagyszombatban (Tyrnavia) készült. Josef Zannusi működéséről keveset tudunk: 1766-ban nagyszombati polgárként veszik számba. 1778-ban elkészíti az akkor még érseki központ Nagyszombat látképét (metszetként August Zeger munkája), 1780-ban pedig Batthyány József érsek (1776-99) arcképét. Minden bizonnyal több megbízást vállalt a székhely környékén, egyik ilyen munka lehet a templom számára készített oltárkép is. A főoltár képe vászon hordozóra festett olajkép. A festmény rendkívül kvalitásos, a barokk templom építésének idejéből származó eredeti tartozék, mely az egykori belső tér egyik máig megmaradt, egyedülálló darabja. A festmény rossz állapotú, a vászon sok helyen meggyengült, a festett felület erősen megsötétedett, bemattult, az eredeti színárnyalatok torzultak, a részletek nehezen kivehetőek. A műtárgy restaurálása elengedhetetlen, hogy az oltárkép hosszútávon megőrződjön és bemutatható legyen.

According to an inscription at the lower left of the painting, the high-altarpiece dates to 1795, and its author has been identified as Josef Zannusi / Zannusy / Zanusy. The inscription states that the painting was executed in Trnava (Tyrnavia). Little is known of Zannusi's activity: in 1766 he is recorded as a citizen of Trnava; in 1778 he produced a view of Trnava (then still an archiepiscopal centre; engraver: August Zeger), and in 1780 a portrait of Archbishop József Batthyány (1776–99). He undoubtedly undertook several commissions in the vicinity of the episcopal seat; one such may be the altarpiece for this church. The high-altarpiece is an oil painting on canvas. It is of high artistic quality and is an original fitting dating from the period of the Baroque church's construction—one of the few surviving unique elements of the former interior. The painting is in poor condition: the canvas is weakened in many places; the painted surface is heavily darkened and matte; original hues are distorted and details are difficult to discern. Conservation/restoration is essential to ensure its long-term preservation and display.

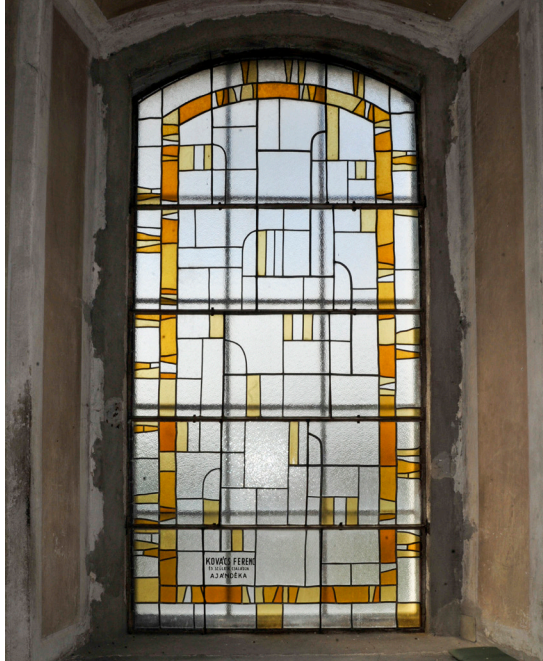
60/2 Festett üvegablak<sup>3</sup> / Stained glass window<sup>3</sup>

Az üvegablakok festője tekintetében is sikerült adatot találni: egy megbízható katalógus szerint az ablakok festője Kákonyi Asztrik ferences rendi szerzetes, festőművész volt, aki 1990-ben hunyt el. Fellelhető munkajegyzékében szerepel az ipolytölgyesi megbízása is, sajnos, pontos évmegjegyzés nélkül. Polgármester úr szíves közlése szerint az ablakok a nyolcvanas években készültek, ezt az ablakképeken is jelzett helybéli megbízók/donátorok neve alapján pontosítani lehetne.

<sup>3</sup> Az egyik ablakon Dr. Bertok János neve olvasható, aki 1950-1960 között volt a ipolytölgyesi esperes, plébános, így az ablakok eredete erre az időszakra tehető

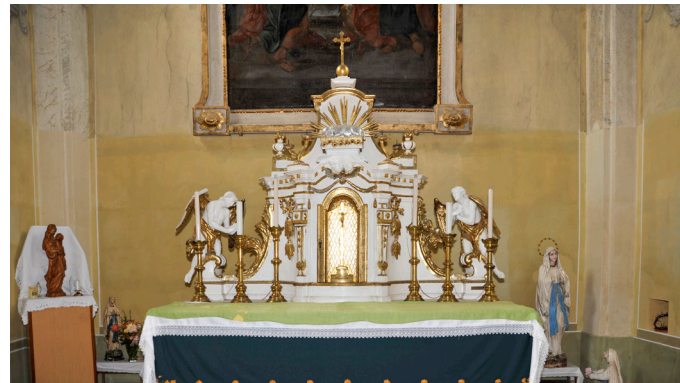
61/2 Főoltár / Altar

A templomban különböző, régi eredetű, fából készült műtárgyak találhatók. A szentélyben elhelyezett, falazott építményű, vakolt, festett felületű sztypesz felépítménye fából készült, középső részén gazdagon díszített tabernákulum helyezkedik el, mellette kétoldalt egy-egy voluta fut le, amelyeken adoráló angyalok láthatók. A szentély falán függő, 1795-ben készült, oltárkép és a faragott füzérekkel, rozettákkal díszített, festett fa keret minden bizonnyal összetartozó elemek.

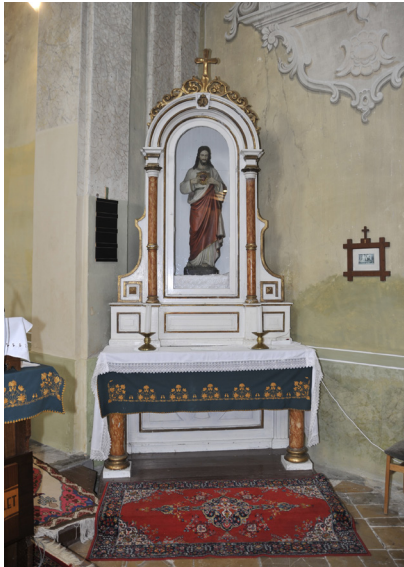
62/2 Mellékoltár / Side altar

A diadalív jobb oldalán lévő mellékoltár asztala előtt két oszlop támasztja alá a menzát, amelyen predella, majd íves felső záródású fülke található, ez utóbbiban szobrot helyeztek el.

On the right side of the triumphal arch, the side altar has two columns supporting the mensa; above this is a predella and then a niche with an arched head, housing a statue.

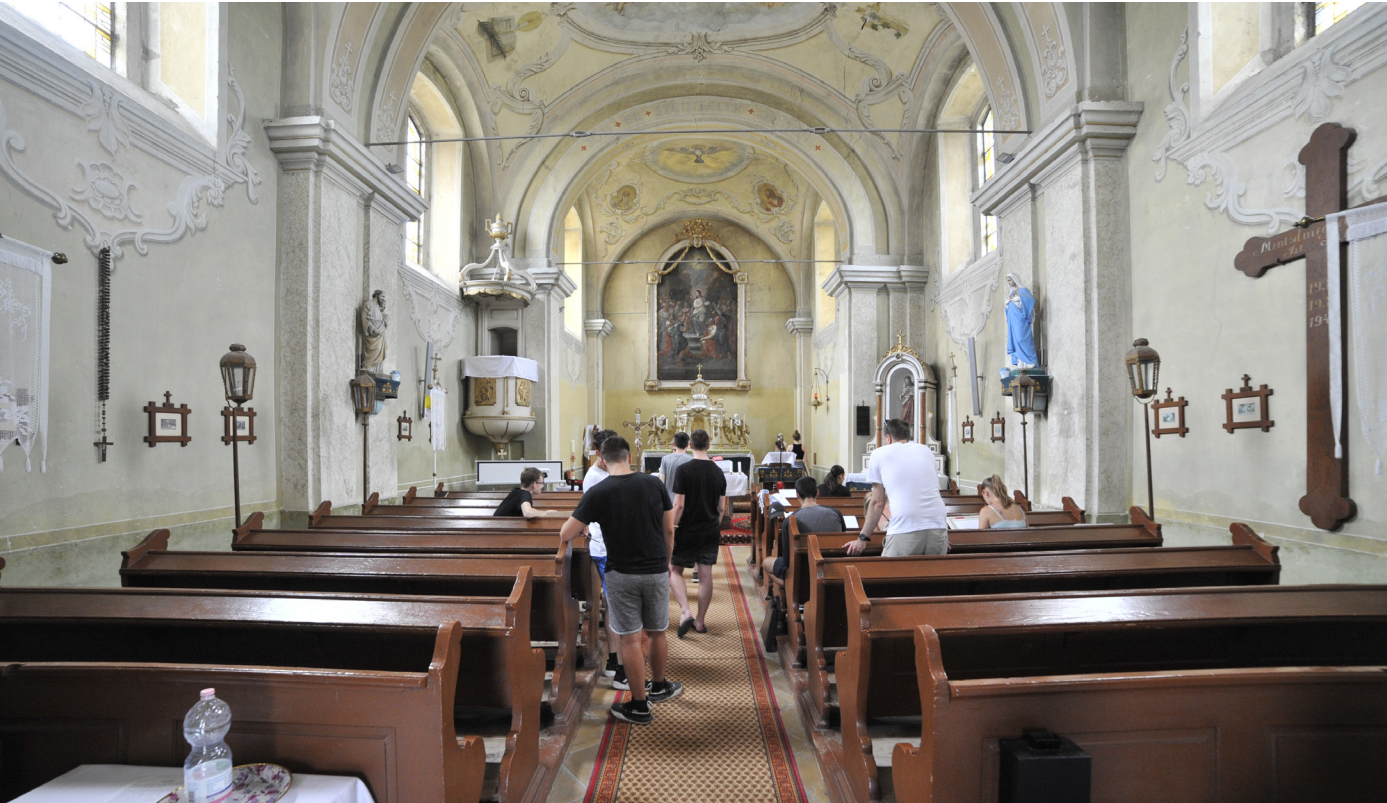
62/4 Templom belső tere / The interior space of the church

In the nave there are two pew-blocks, each with seven rows. The benches stand on sole plates; at the front a panelled screen forms the parapet; at the sides contour-sawn boards close the ends. The timber surfaces are uniformly painted brown, which, in appearance, is a secondary finish. No significant damage was observed to the timber or structure of the seating.

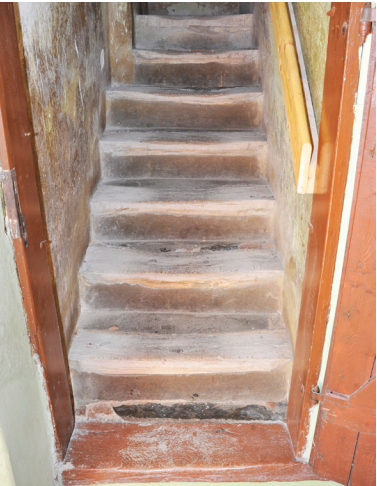
63/1 Lépcső a karzatra / Staircase leading to the gallery

A keleti karzatra fa szerkezetű lépcsőn keresztül lehet feljutni, amelynek faanyaga kopott, rovarragott, élei letöredezték, illetve nagyobb hiányok is tapasztalhatók. A karzattmellvéd felső részét széles deszka zárja le, amelyen történeti szempontból értékes, bevéssett feliratok, nevek, évszámok láthatók. A karzaton nagyméretű orgonaszekrény áll, felülete festett, aranyozott. Az orgonához játszóasztal tartozik, festett előlapját karzattmellvédbe építették be. A szekrény faanyagát, szerkezetét érintő, jelentős károsodás nem tapasztalható, szembetűnű hibája a repe-dezett, kopott festés.

The eastern gallery is reached by a timber stair whose wood is worn and worm-eaten; arrises are broken and there are larger losses. The gallery parapet is capped by a wide board bearing incised inscriptions, names and dates of historical interest. A large organ case stands on the gallery, with painted and gilded surfaces; the console belongs to it, and its painted front is built into the gallery parapet. No major structural or material damage was noted to the case, whose most conspicuous defect is cracked, worn paint.

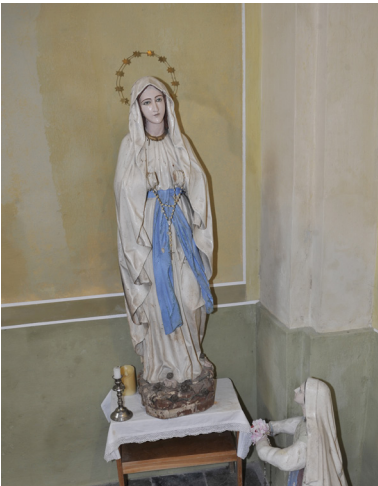
63/2 Lourdes-i Szűz Mária festett fa szobra / Painted wooden statue of Our Lady of Lourdes

In the sanctuary stands a painted wooden statue of Our Lady of Lourdes. The timber—particularly the base—shows numerous exit holes from insect attack. The hands, made separately, were found at the rear of the altar at the time of inspection. The original paint has been overworked later, identifiable in the areas of loss. A crucifix stands beside the versus populum altar in the sanctuary, and a statue of the Risen Christ on the side altar; their condition and paint are similar to the above.

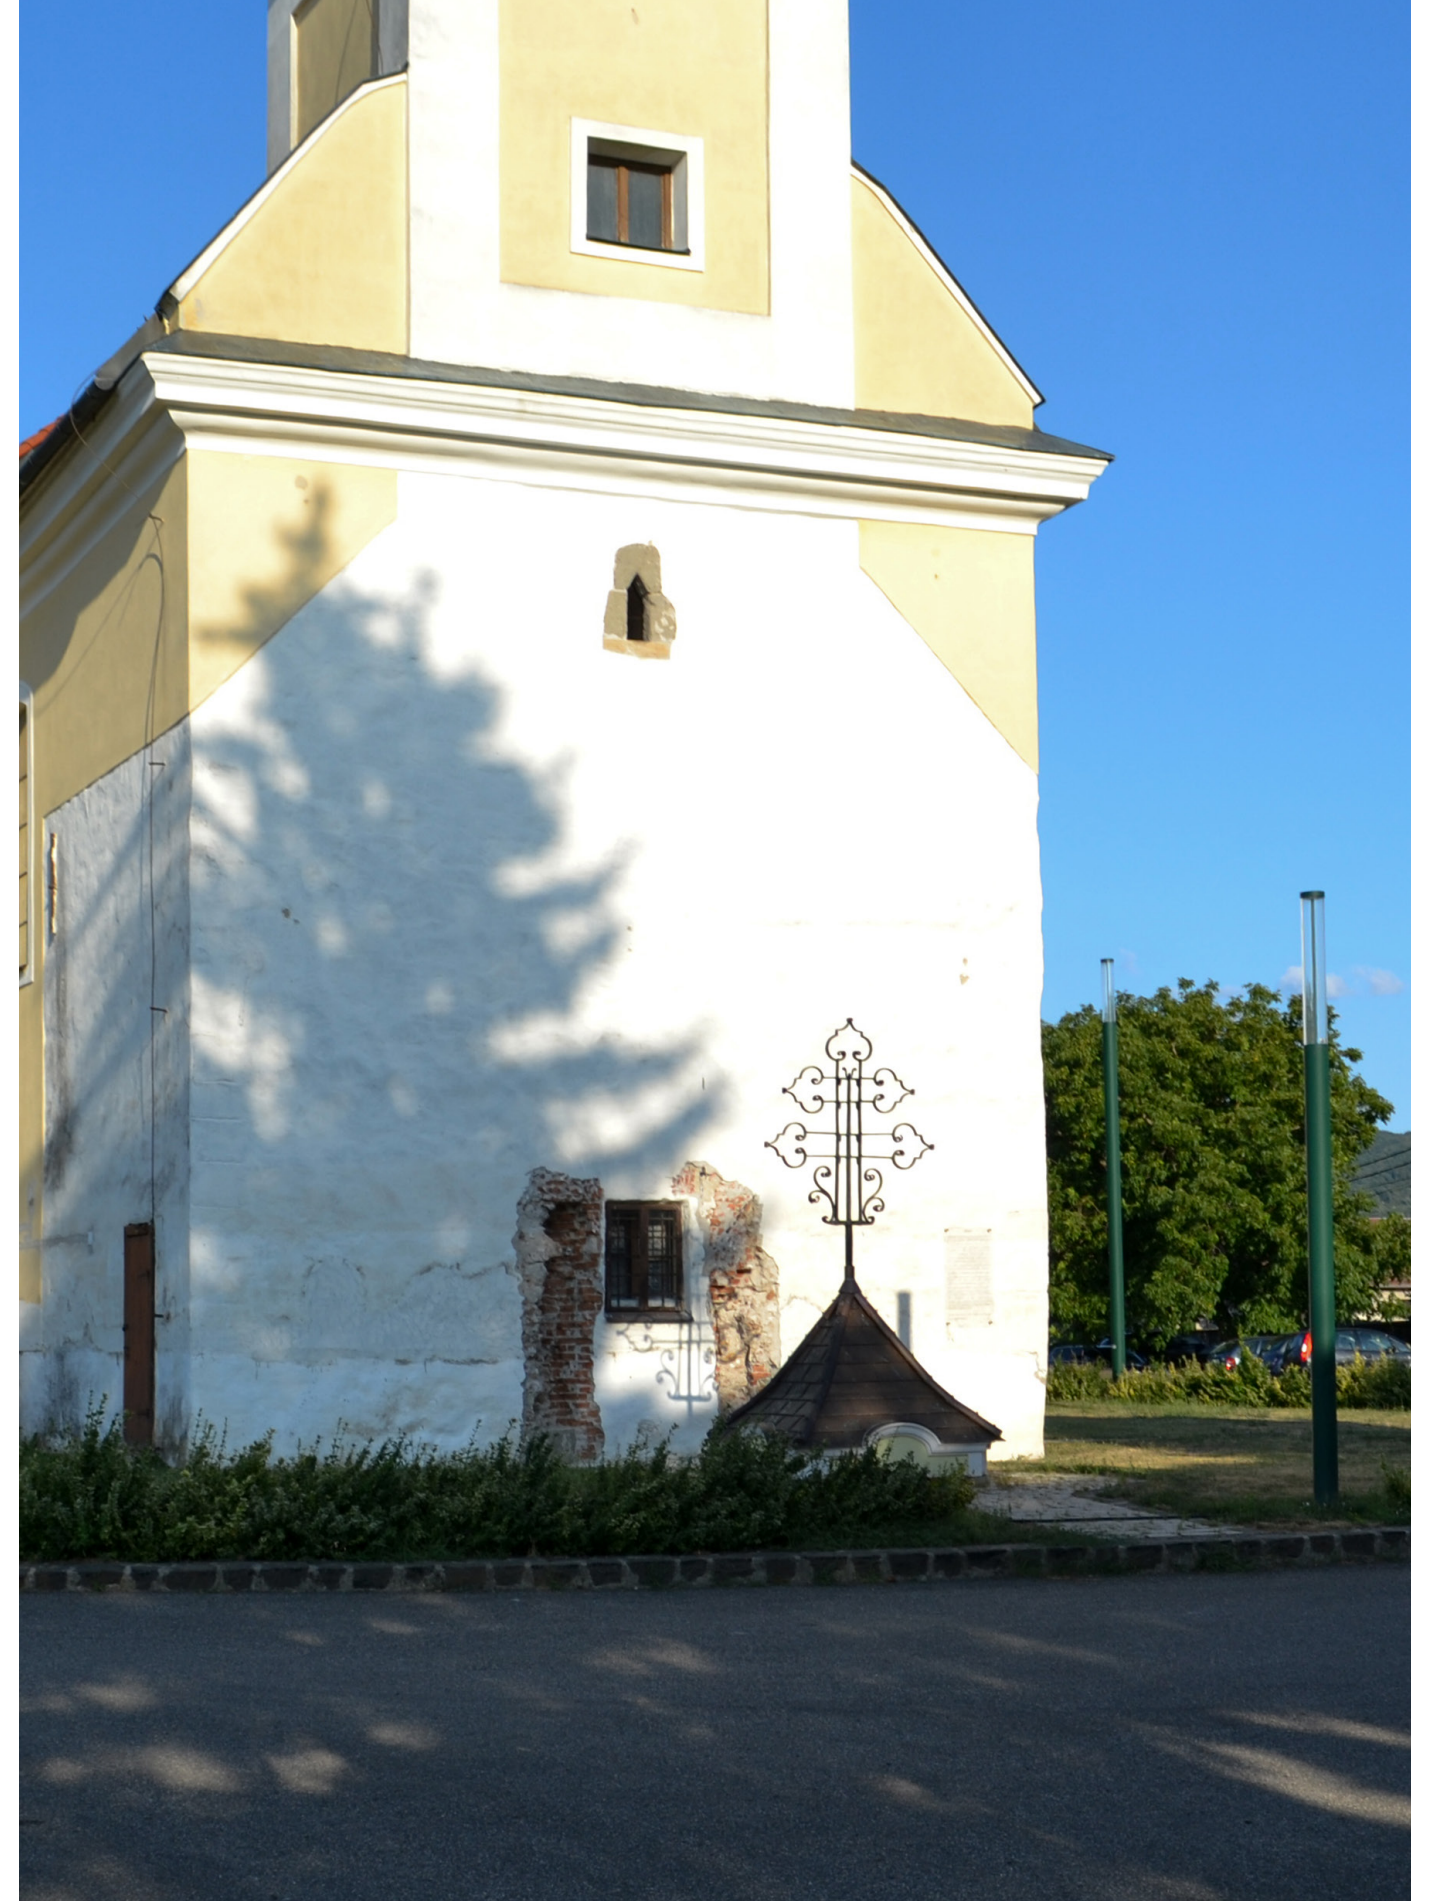
Based on the manufacturing techniques used, the cross, which was forged by hand, was probably made in the second half of the 18th century. The elements, made from hand-rolled flat iron bars, are joined together with cold joints, rivets, and riveting, and the holes were made by blacksmith punching and filing. The open ends of the cross, decorated with plant ornaments and heart motifs, are veined, split, and twisted into a horn shape. The stems of the two stylized plant tendrils decorating the lower section are connected to each other by forge welding.

The cross, which is strung on a vertical round steel shaft, is secured by a wing screw with a free end at the upper end of the shaft.

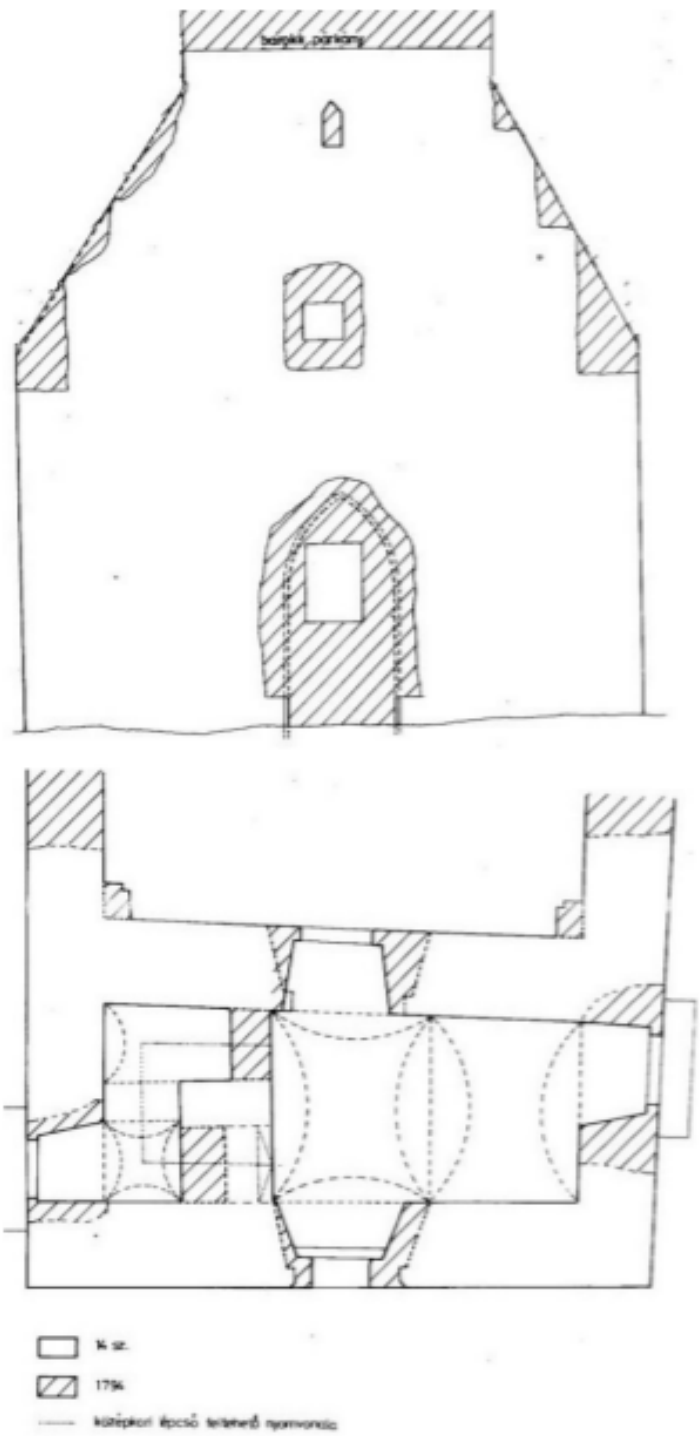
The figure presented combines two drawings from Zoltán Simon’s working paper “Medieval Remains in the Roman Catholic Church of Ipolytölgyes”, commissioned by architect Sándor Móga in 1995. The hatched portions

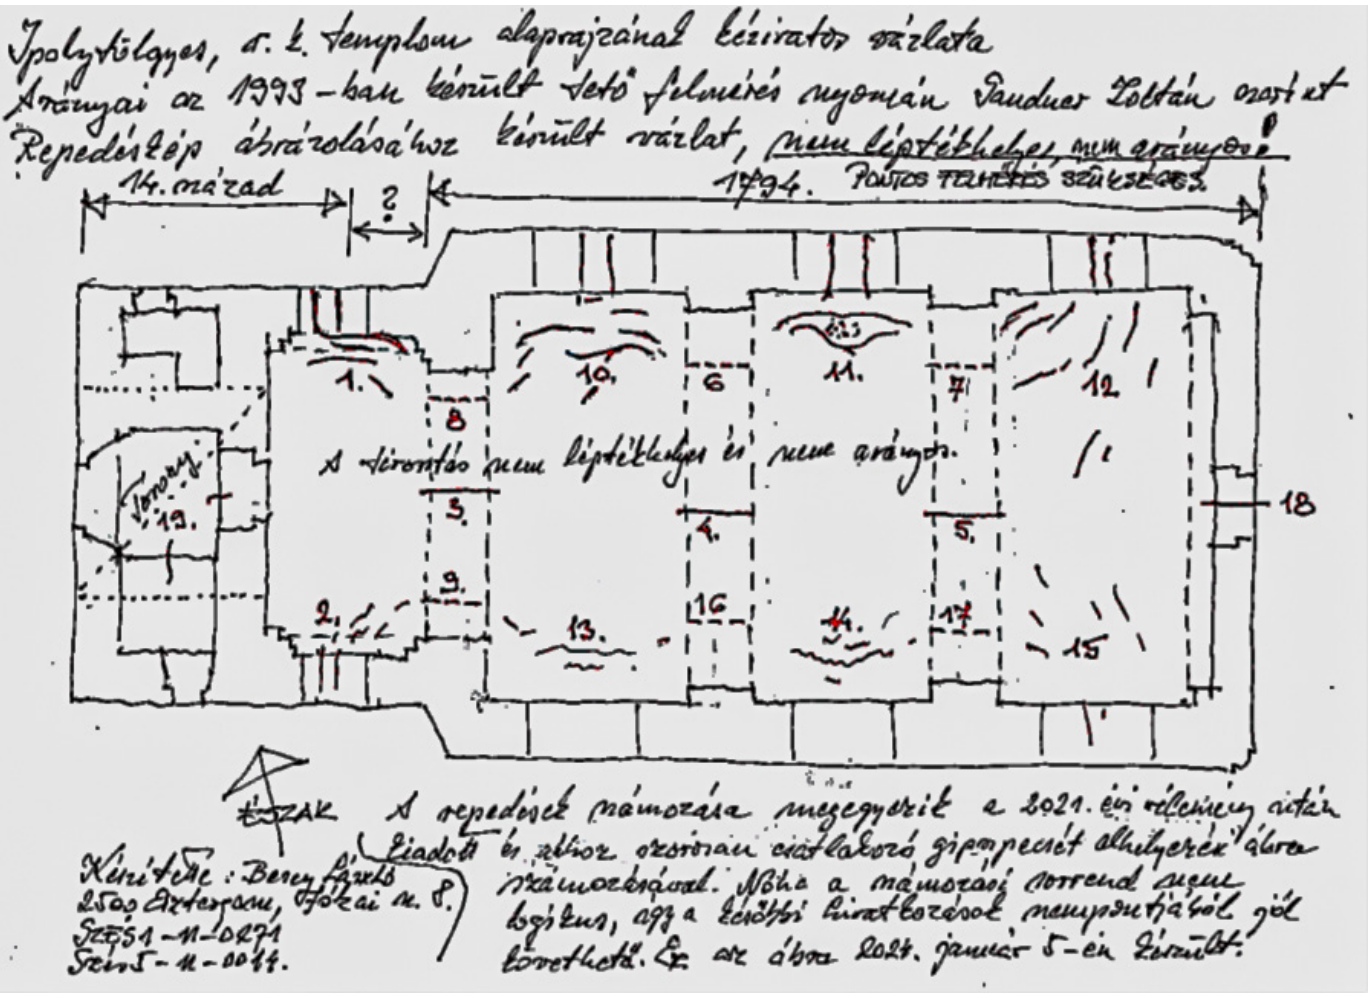
73/1 A templom alaprajzi vázlat/ Floor plan of the church

The crack pattern shown in the above drawing and the

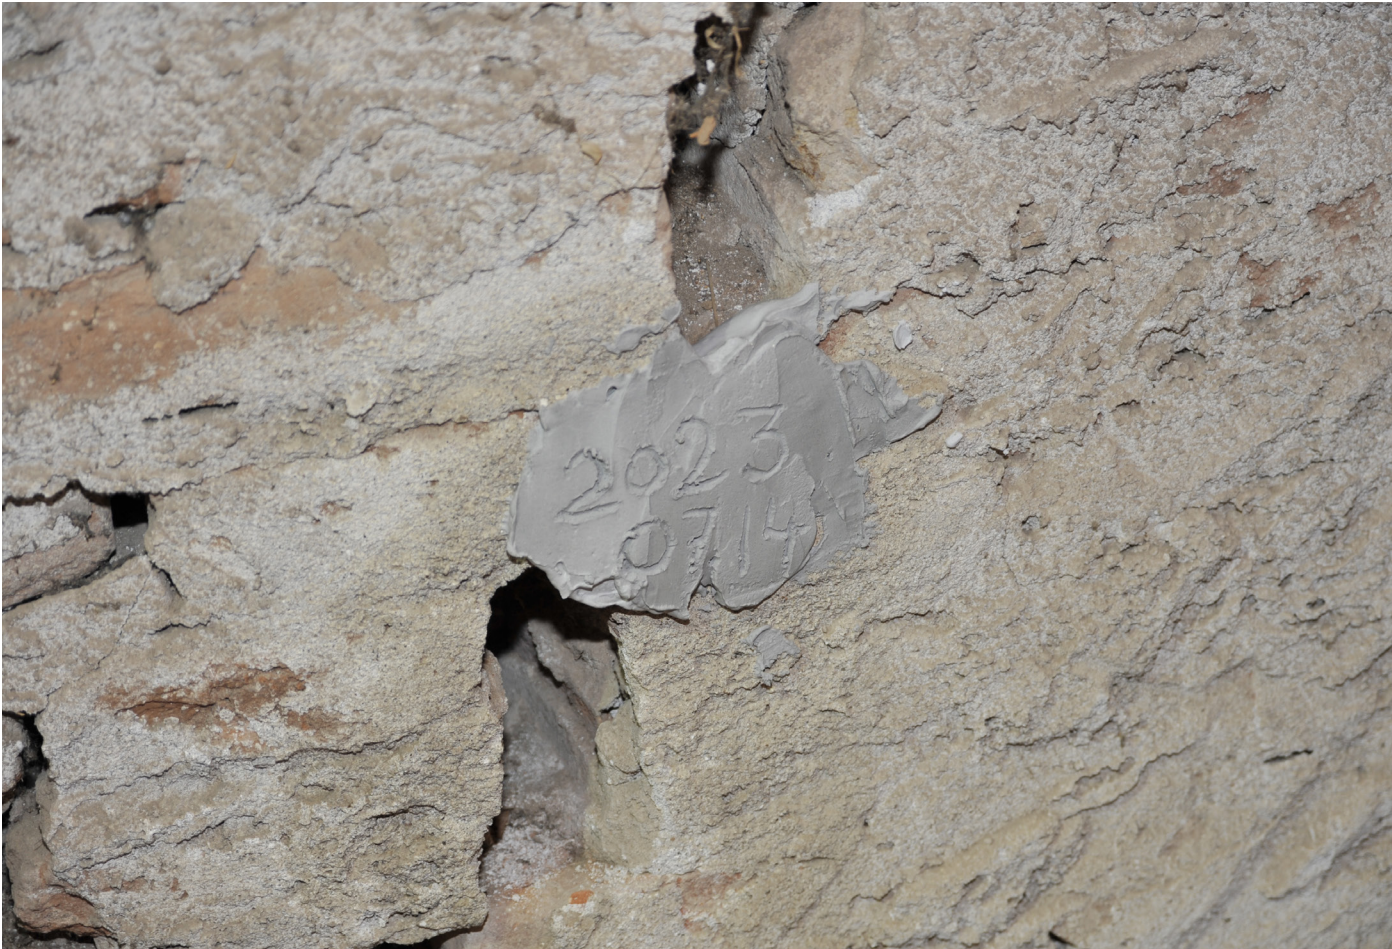
74/1 Gipszpogácsa/ Plasterpatty

To monitor the movement of cracks in the vault, plaster gauges were installed according to the instructions of László Besey.

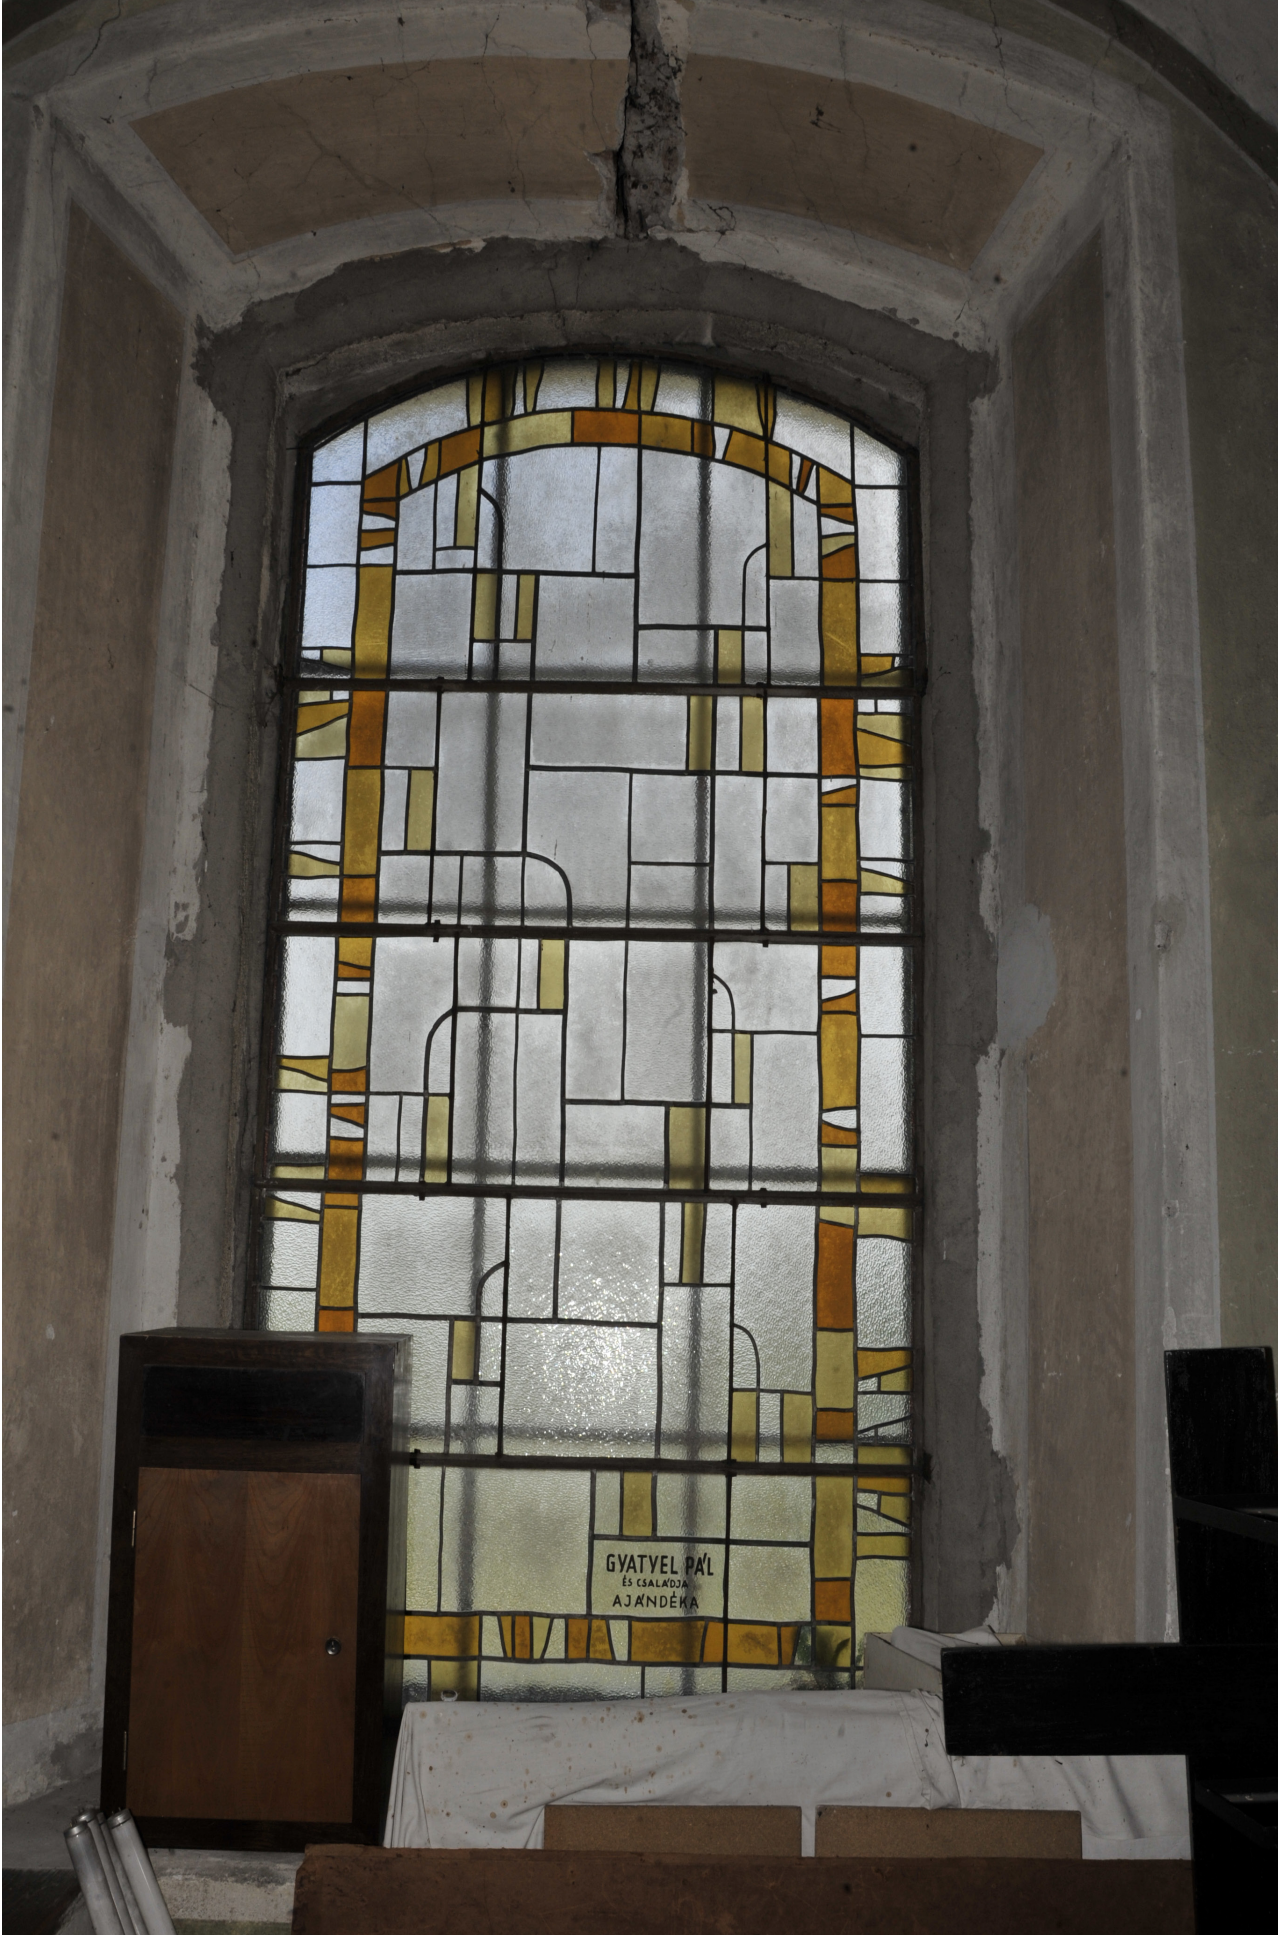
75/1 Templom ablak feleti repedés/ Crack above the church window

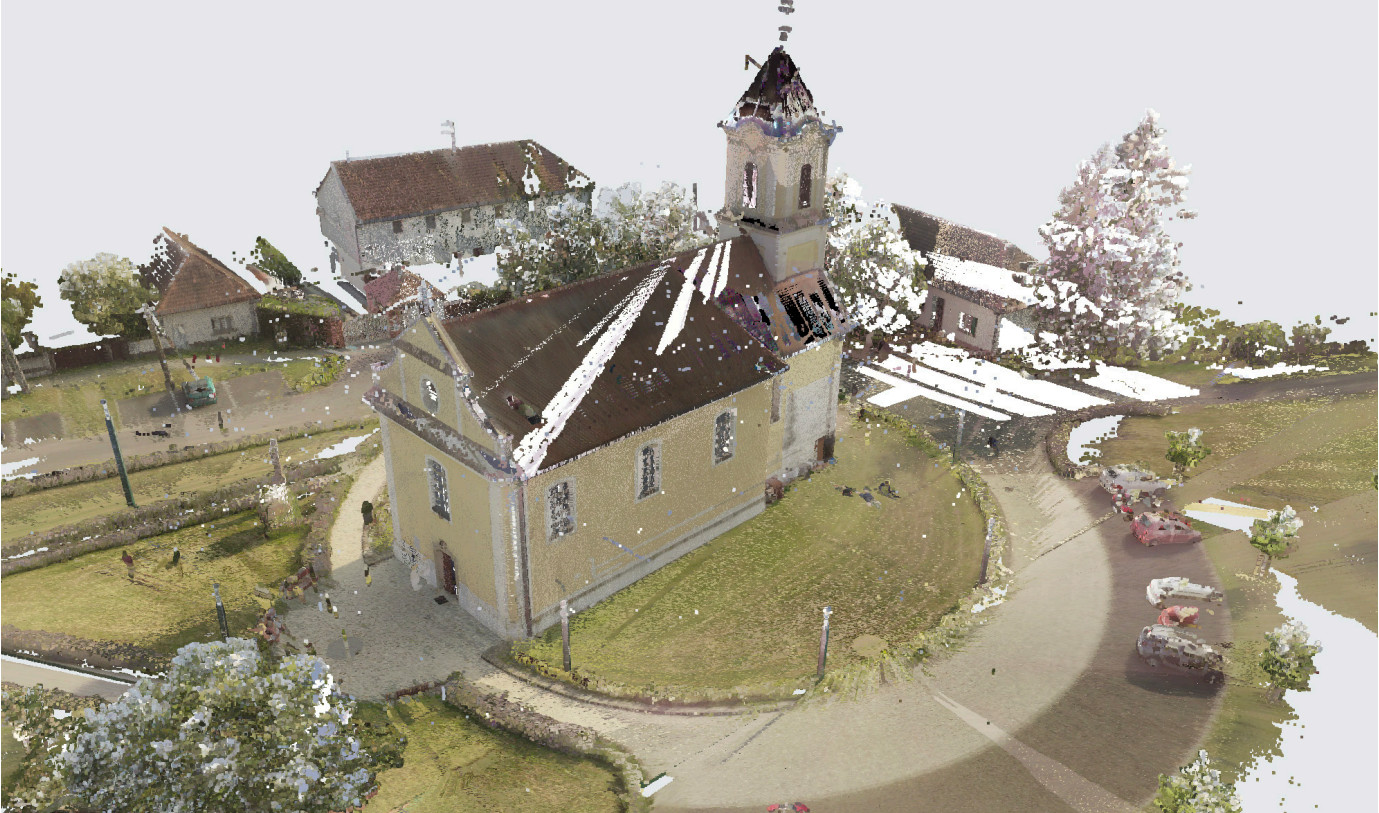
77/1 TLS-szkennerrel készült nézet ÉK. felől / View taken with TLS scanner from the N.E.

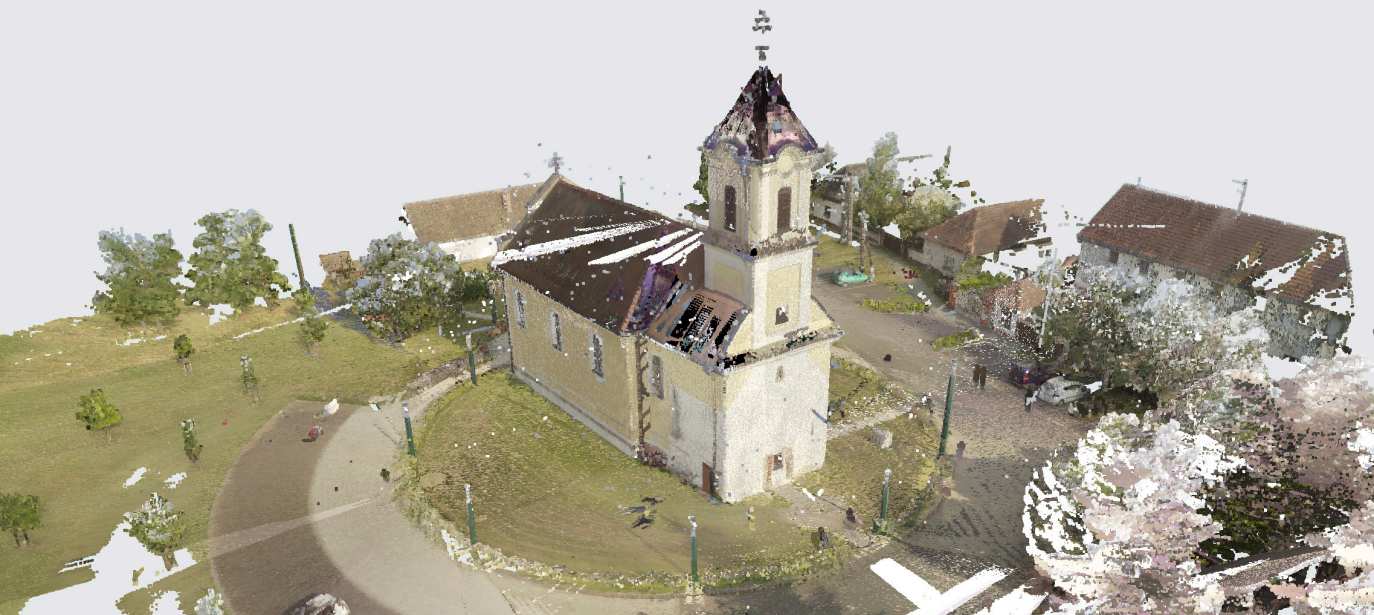
81/1 TLS-szkennelssel készült nézet ÉNY. felől / View taken with TLS scanner from the N.W.

A templomról körülbelül 22 álláspontban készült mérés. A kifejezetten részletesnek tekinthető pontfelhő így a templom külső felületeit, valamint a belső felületeit (templomtér, sekrestye, a torony belső tere, fedélszék) egyaránt rögzítette. A belső és külső felületek precíz rögzítését követően lehetőség adódik a felületek közti szerkezeti vastagságokról pontos képet kapni. Így a pontfelhőről különféle vízszintes és függőleges metszősíkok felvételével azonosíthatók, hogy mely területeken jelentkeztek a szerkezetekben deformációk (boltozat deformációja, falak felső részein a boltozat által eredményezett deformációk, stb.). Egyúttal, a szerkezeti vastagságok pontos meghatározása segíthet a periodizáció kérdéskörében is. A fenti nagyobb léptékű kérdések mellett kisebb, helyi elemek feltérképezése a kézi manuálékkal összevetve az épület roncsolásmentes vizsgálatához szolgálhat adalékkul. Egyúttal a Historische Bauforschung módszertanának alkalmazásával pontosabb kép alakulhat ki a templom építéstörténetének – periodizációjának meghatározása során.

Approximately 22 scanning stations were established during the survey. The resulting high-resolution point cloud captured both exterior and interior surfaces of the church—nave, sacristy, tower interior, and roof structure. Following the precise alignment of interior and exterior datasets, it became possible to determine accurate wall thicknesses and identify structural deformations, such as vault distortions and wall displacements. These measurements also aid in chronological stratification (periodization), providing evidence for the building’s successive construction phases.
