# Az ipolytölgyesi Szentlélek templom építészeti felmérése / The architectural survey of the Holy Spirit Church

Ybl Egyetemi Alapítvány  
Budapest, 2025

ÓBUDAI EGYETEM  
YBL MIKLÓS ÉPÍTÉSTUDOMÁNYI KAR

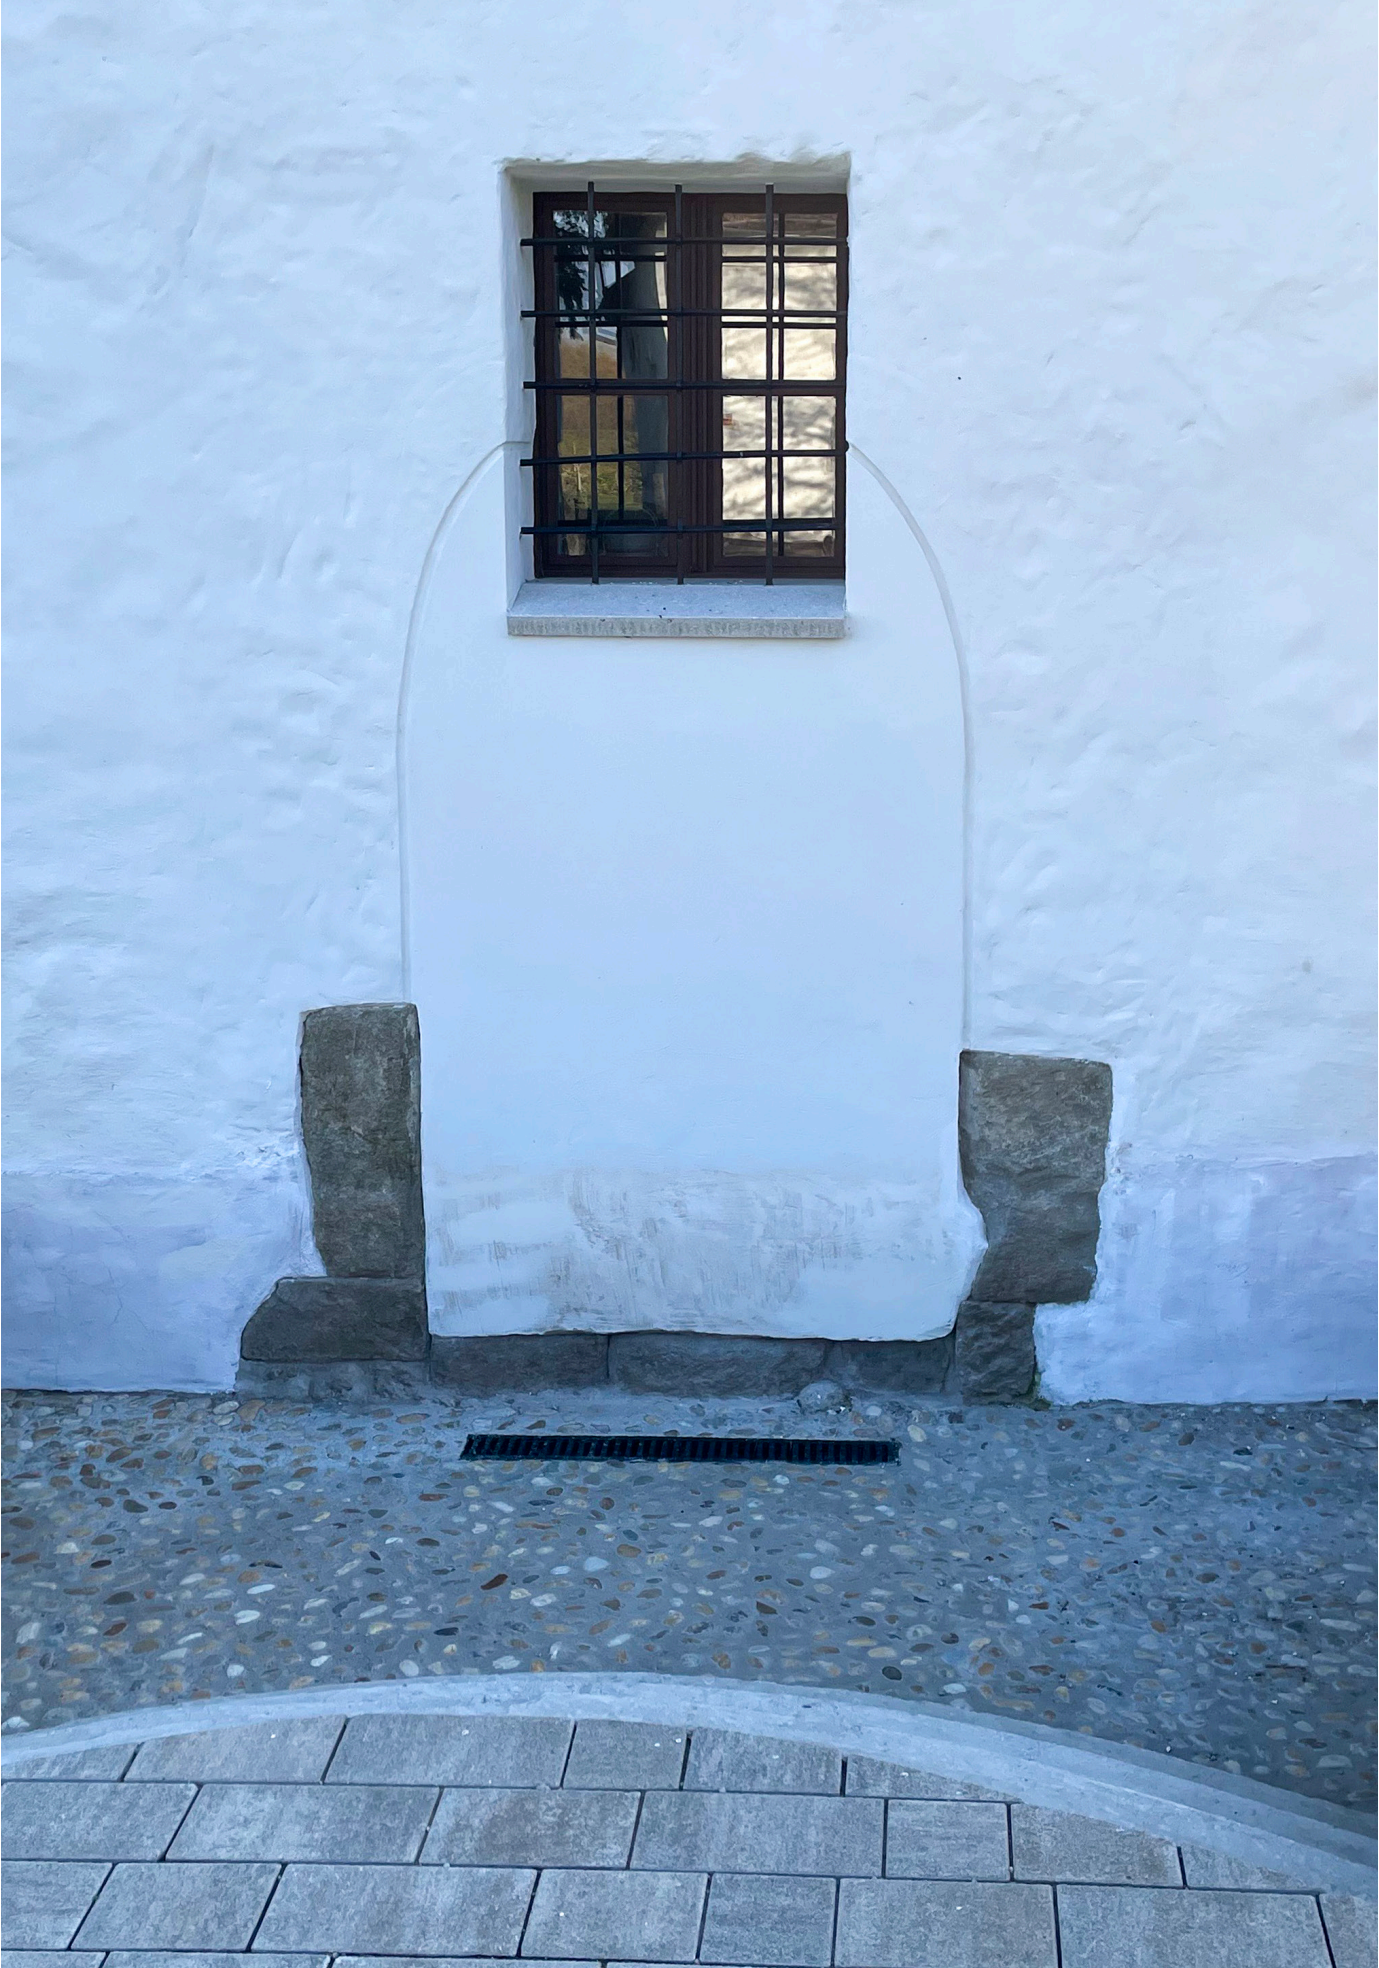
Based on Zoltán Simon’s design principle, the presumed gate arch was rendered with a deep joint, and the Baroque masonry also appears here with smooth plaster. We kept the Baroque window grille in place, behind which a new window and a simple artificial stone cornice were built.

83/1 A felújított nyugati kapu / The renovated western gate
